# LEGEPLADSINSPEKTION

Udført for:  
Grundejerforeningen Norgesgade, Islandsgade og  
Grønlandsgade

**Inspektionsdato: feb. 19, 2024**

**Rapportnr.: SDR1738**

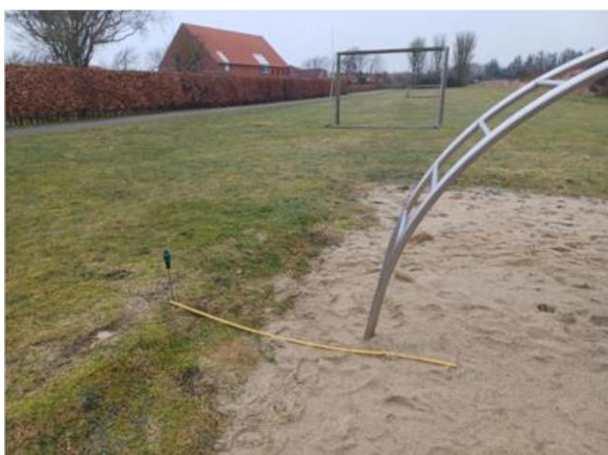
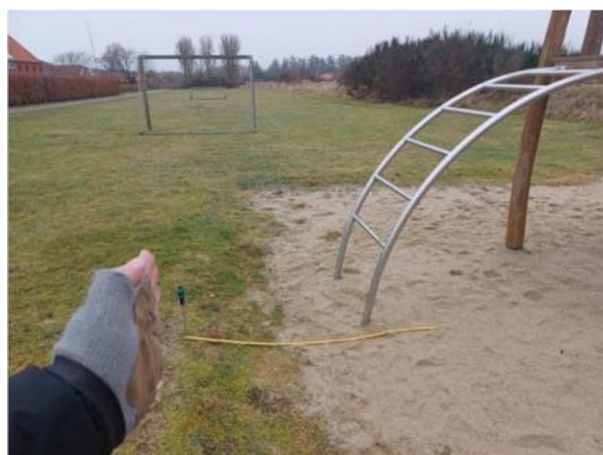
Beskrivelse	Der gror græs/ukrudt ind i faldunderlaget, som bør fjernes. Et faldunderlag bør vedligeholdes ved, at underlaget rives/fræses og holdes fri for planter for at opretholde de støddabsorberende egenskaber. Dette bør ske efter behov. Rutinemæssig vedligehold bør bl.a. omfatte vedligehold af støddæmpende underlag. Rutinemæssig vedligeholdelse
Status	Åben
Bemærkninger	Langs stien.
Tiltag	
Tiltagsbemærkninger

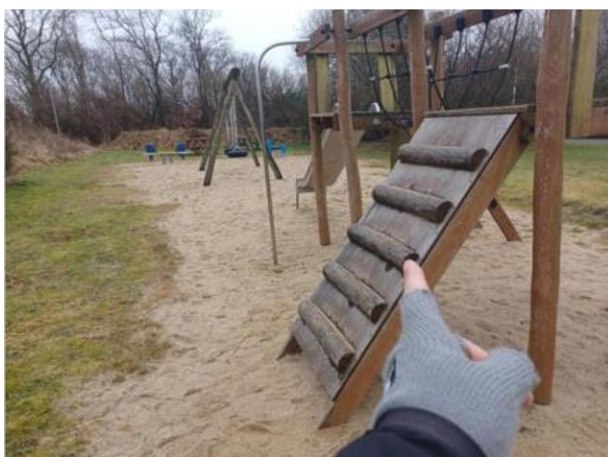
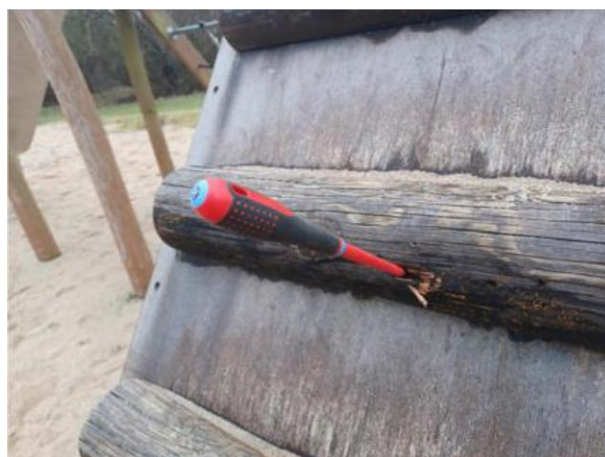
Anmærkning		Risikovurdering: 4 - Lav
Beskrivelse	En skruetrækker kan presses ind i viste trækomponenter som er i forfald. Korrigerende vedligeholdelse	
Status	Åben	
Bemærkninger	Der er råd i viste trin.	
Tiltag		
Tiltagsbemærkninger

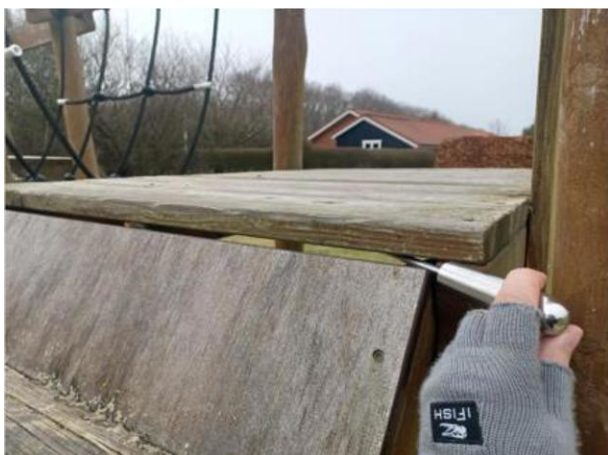
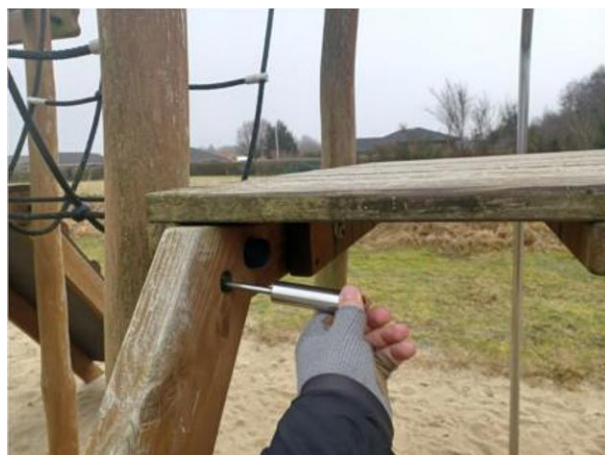
Anmærkning		Risikovurdering: 3 - Uønsket
Beskrivelse	Der er konstateret åbninger der kan fange brugerens fingre. Der er tale om åbninger med et mindste tværsnit mellem 8- og 25mm der kan fange brugerens fingre, som er placeret mere end 1000mm fra faldunderlaget. Risikoen opstår hvor en finger kan fanges, og kroppen stadig er i bevægelse. EN1176 Del 1 Pkt. 4.2.7.6 Fastklemning af fingre	
Status	Åben	
Bemærkninger	Det er konstateret i flere huller ved netstige og revne ved trappen.	
Tiltag		
Tiltagsbemærkninger

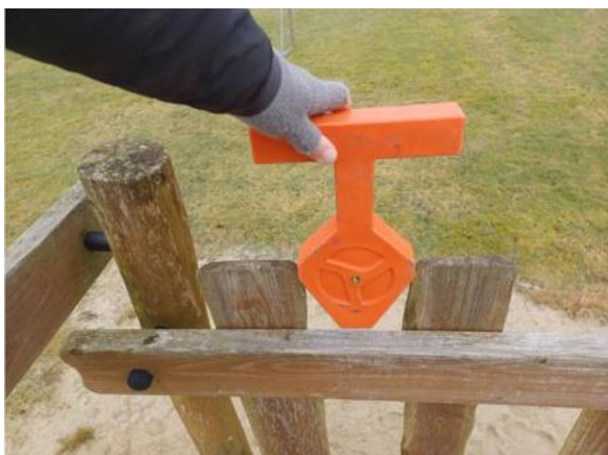
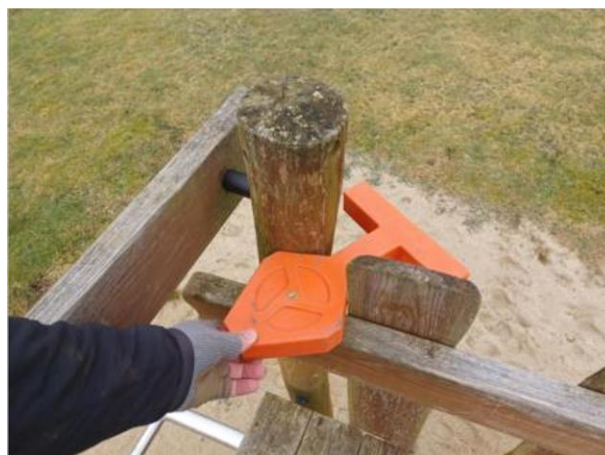
Anmærkning	Risikovurdering: 2 - Høj
Beskrivelse	Der er konstateret risiko for fastklemning af halsen i redskabet. Der er risiko for fastklemning af halsen, hvis et barn får halsen ind i åbningen, og barnet ikke kan nå jorden med fødderne. EN1176 Del 1 Pkt. 4.2.7.2 Fastklemning af hoved og hals og Figur D2 prøvedorn
Status	Åben
Bemærkninger	Der er konstateret ved de to viste åbninger.
Tiltag	
Tiltagsbemærkninger

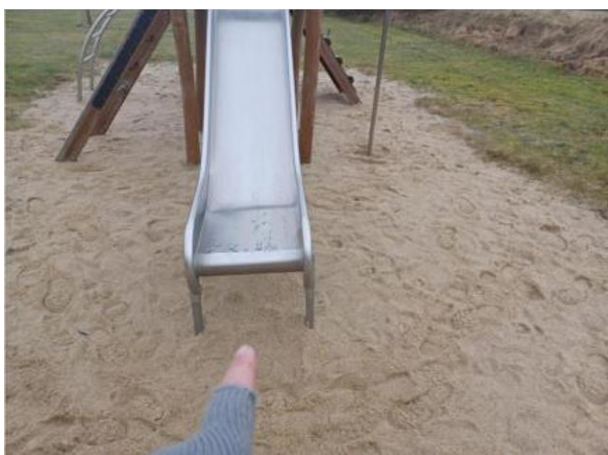
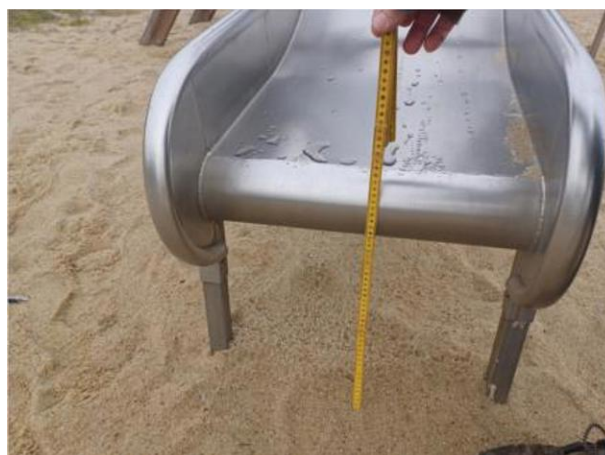
Anmærkning	Risikovurdering: 4 - Lav
Beskrivelse	Rutsjebanens afslutning er for høj i forhold til plant terræn/0-niveau. Højden må ikke være mere end 35cm, når rutsjeområdet er mere end 150cm langt. EN1176 Del 3 Pkt. 4.5 Udløbsområde EN1176 Del 7 Pkt. 8.2.7 Korrigerende vedligeholdelse
Status	Åben
Bemærkninger	Der er målt 46 cm.
Tiltag	
Tiltagsbemærkninger

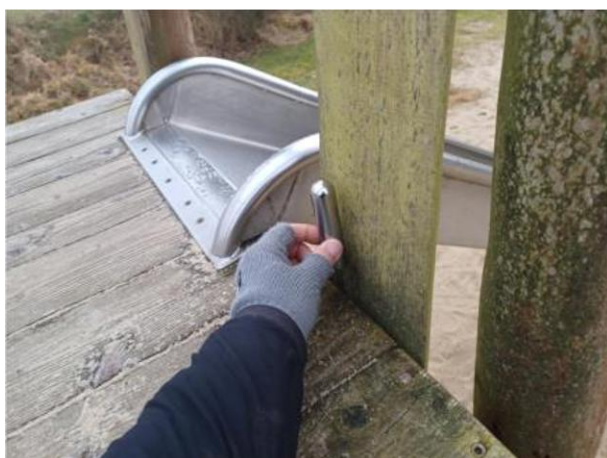
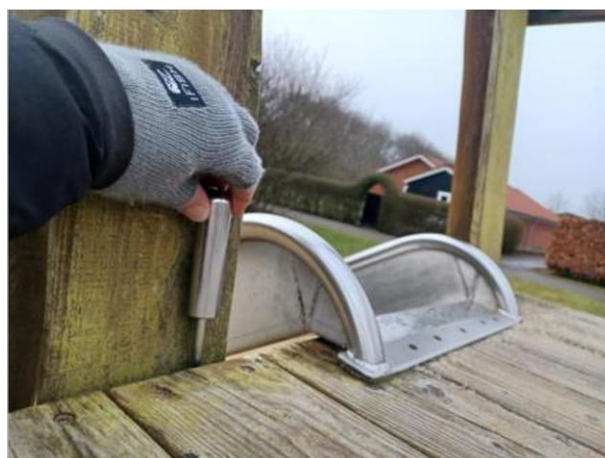
Anmærkning		Risikovurdering: 3 - Uønsket
Beskrivelse	Brugerne kan få fingrene i klemme i viste åbninger. Der må ikke være åbninger i frirummet på legeredskaber mellem 8- og 25mm i diameter som kan fange brugerens fingre, når de befinder sig i legeredskabets frirum. Definitionen af frirummet er det cylindriske rum, som brugeren optager under brug. Her er det siddende. Radius 1000mm, højde 1500mm. EN1176 Del 1 Pkt. 4.2.7.6 Fastklemning af fingre EN 1176 Del 1 Pkt. 4.2.8.2.3 Frirum	
Status	Åben	
Bemærkninger	De to viste sider.	
Tiltag		
Tiltagsbemærkninger

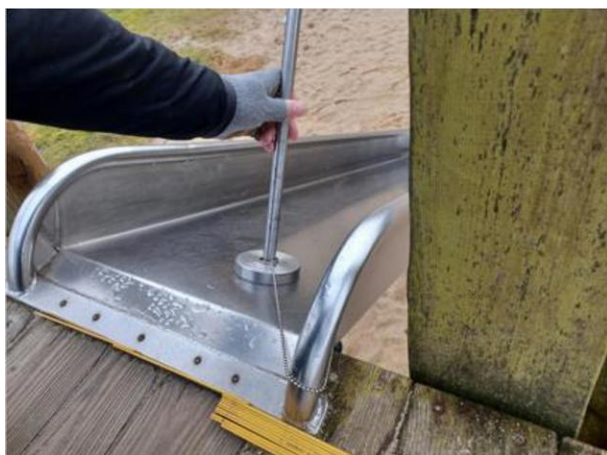
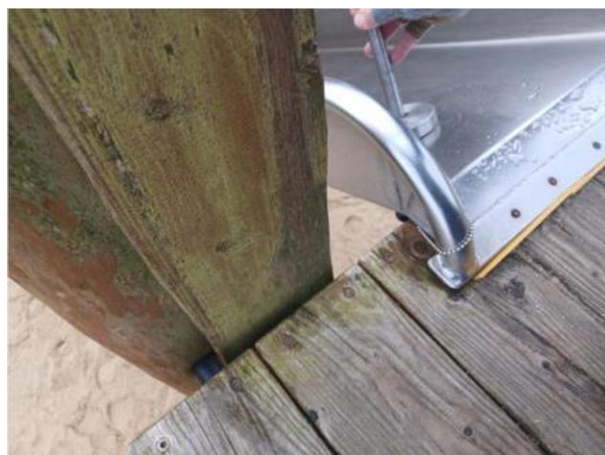
Anmærkning		Risikovurdering: 3 - Uønsket
Beskrivelse	Der er konstateret åbninger ved rutsjebanen, der kan fange beklædningsdele, som fx en anoraksnor. EN1176 Del 1 Pkt. 4.2.7.3 Fastklemning af tøj/hår Annex D 3.2.1 Rutsjebaner	
Status	Åben	
Bemærkninger	I begge sider.	
Tiltag		
Tiltagsbemærkninger

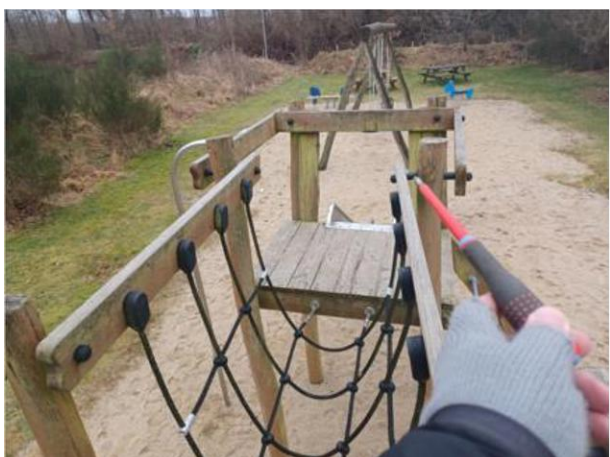
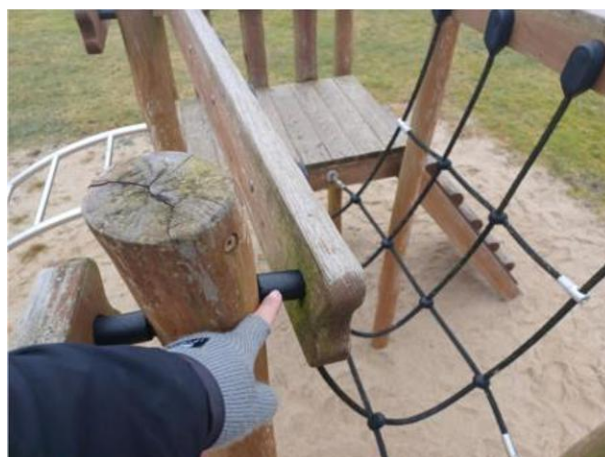
Anmærkning		Risikovurdering: 4 - Lav
Beskrivelse	Korrigerende vedligeholdelse	
Status	Åben	
Bemærkninger	Det viste gevind er bukket. Den virker lidt løs.	
Tiltag		
Tiltagsbemærkninger

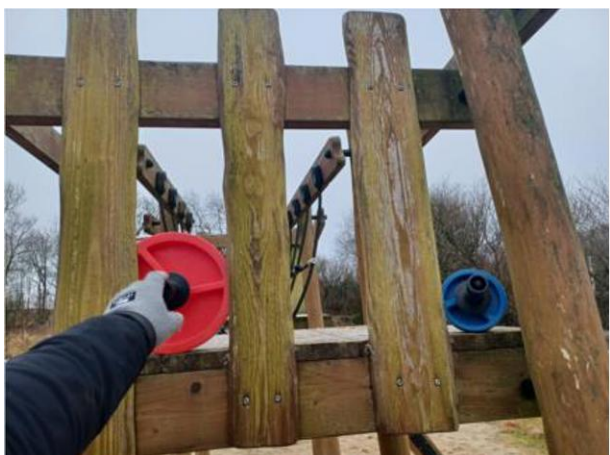
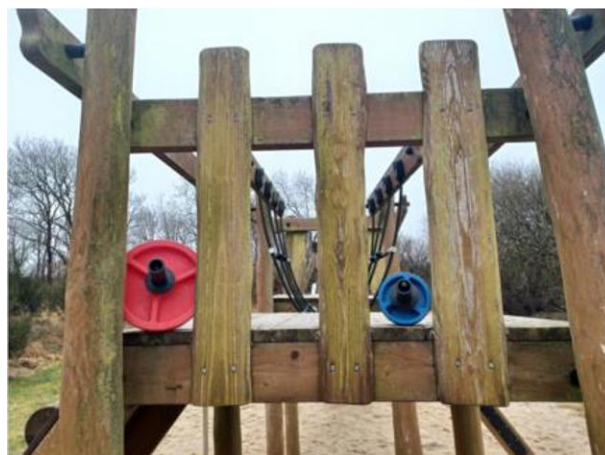
Anmærkning		Risikovurdering: 2 - Høj
Beskrivelse	Der er konstateret risiko for fastklemning af hovedet i redskabet. Åbninger der er placeret mere end 600mm over faldunderlaget eller ståfladen, som kan passeres af prøvedorn E (Ø130mm) uden prøvedorn D (Ø230mm) kan følge med, udgør en risiko for fastklemning af hovedet. EN1176 Del 1 Pkt. 4.2.7.2 Fastklemning af hoved og hals og Figur D1	
Status	Åben	
Bemærkninger	Det gælder alle fire åbninger.	
Tiltag		
Tiltagsbemærkninger

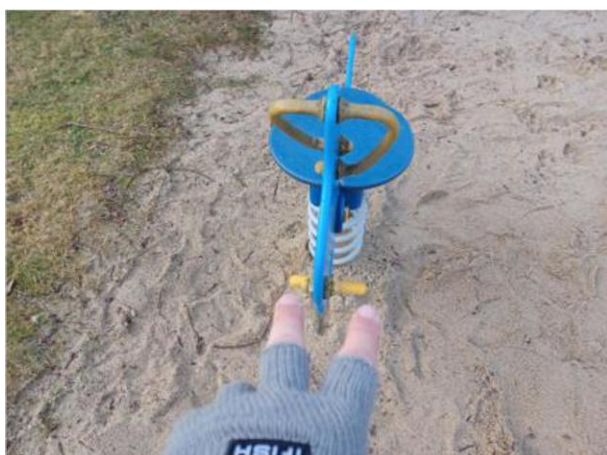
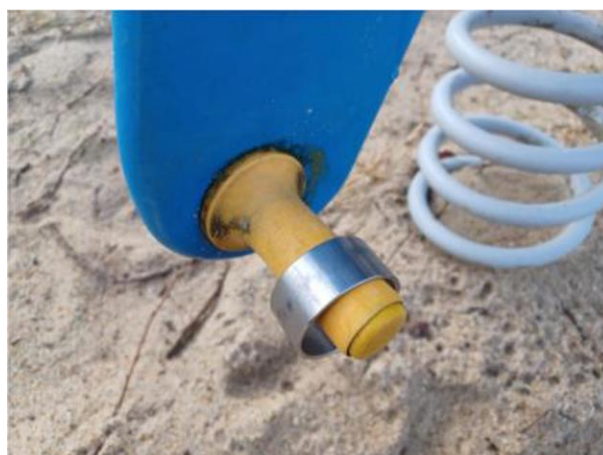
Beskrivelse	Fodstøtten rager ud over test ringen ved prøvning. Ringen har et indvendigt mål på 44mm og en bredde på 22mm. BEMÆRK: Dette krav er kommet ind i standarden efter revisionen der trådte i kraft efter 1. juni 2009. Redskabet er ikke produceret efter den nye standard. Der er ikke krav om at redskabet skal opgraderes til den gældende standard. EN1176 Del 6 Pkt. 4.6 Fodstøtter
Status	Åben
Bemærkninger	
Tiltag	
Tiltagsbemærkninger

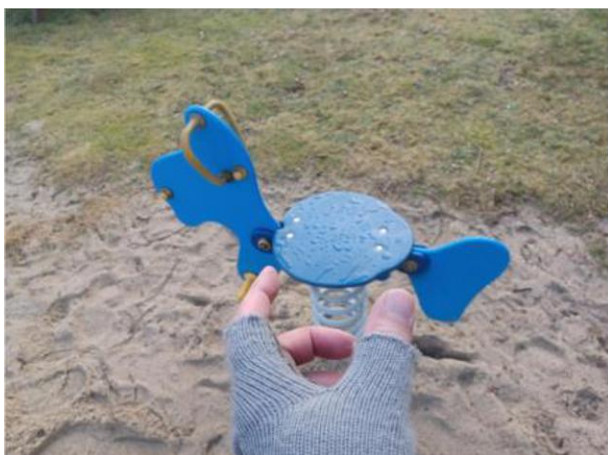
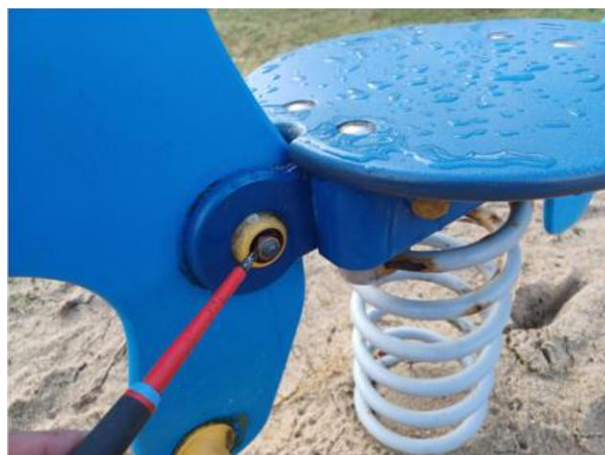
Anmærkning		Risikovurdering: 4 - Lav
Beskrivelse	Redskabet har udstikkende boltgevind som rager ud fra redskabet. Udstikkende boltgevind i en tilgængelig del af redskabet skal være permanent dækket, med fx møtrikker med afrundet hoved. EN1176 Del 1 Pkt. 4.2.5 Redskabers finish	
Status	Åben	
Bemærkninger	Der er to stk.	
Tiltag		
Tiltagsbemærkninger

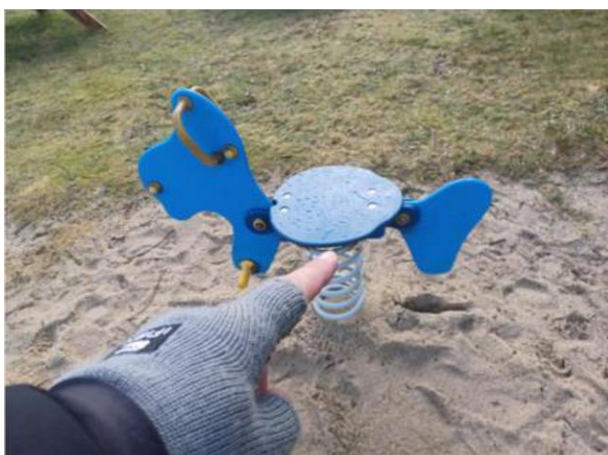
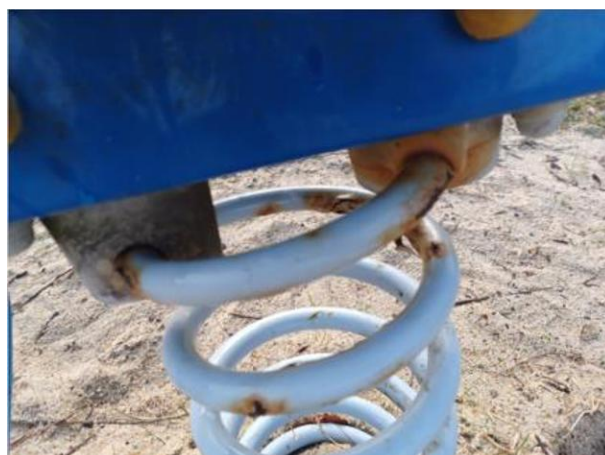
Anmærkning		Risikovurdering: 5 - Ubetydelig
Beskrivelse	Viste metaldele viser tegn på rust. Metaldele skal være bestandige over for atmosfæriske påvirkninger og katodisk korrosion. EN1176 Del 1 Pkt. 4.1.4 Metaller	
Status	Åben	
Bemærkninger	Der er konstateret begyndende rust på fjederen.	
Tiltag		
Tiltagsbemærkninger

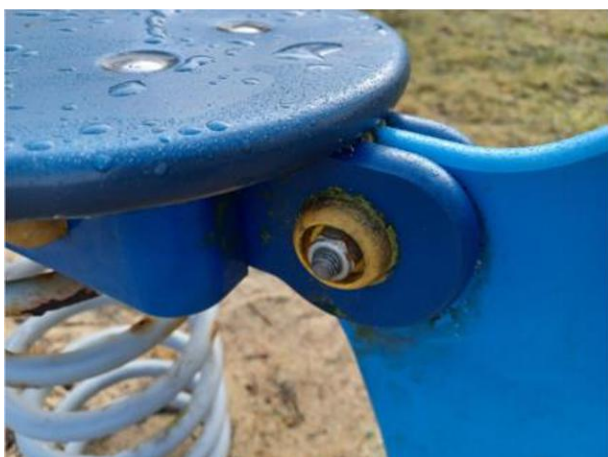
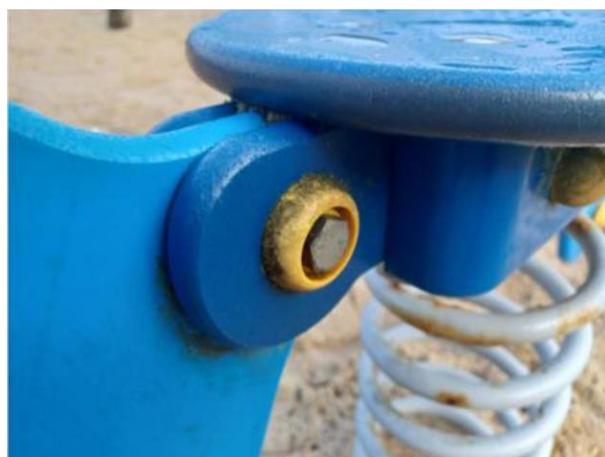
Anmærkning		Risikovurdering: 4 - Lav
Beskrivelse	Der mangler dækhætte på redskabet. Korrigerende vedligeholdelse	
Status	Åben	
Bemærkninger	Der mangler fire stk.	
Tiltag		
Tiltagsbemærkninger

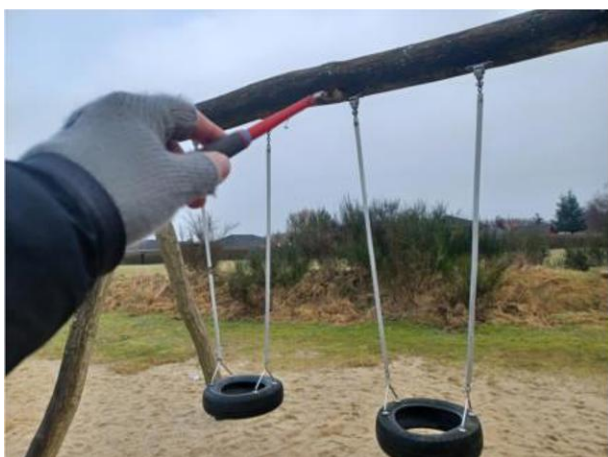
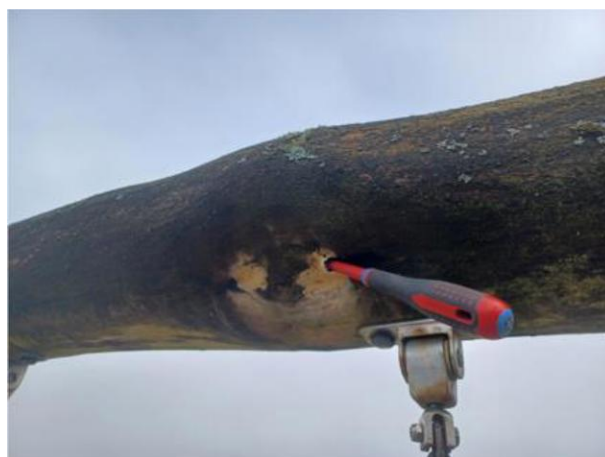
Anmærkning		Risikovurdering: 4 - Lav
Beskrivelse	En skruetrækker kan presses ind i viste trækomponenter som er i forfald. Korrigerende vedligeholdelse	
Status	Åben	
Bemærkninger	Der er råd i overliggeren.	
Tiltag		
Tiltagsbemærkninger

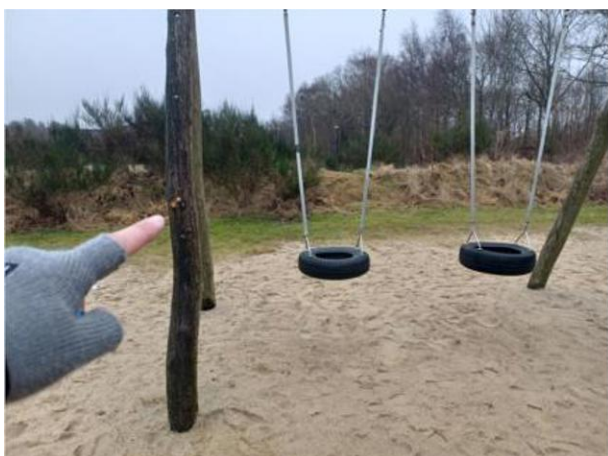
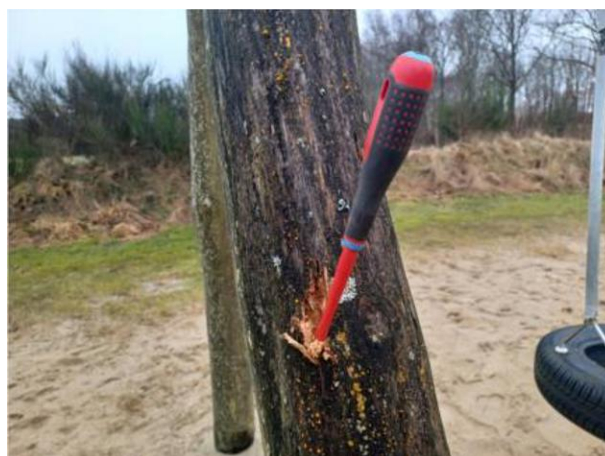
Anmærkning		Risikovurdering: 5 - Ubetydelig
Beskrivelse	En skruetrækker kan presses ind i viste trækomponenter som er i forfald. Korrigerende vedligeholdelse	
Status	Åben	
Bemærkninger	Splinten er i forfald.	
Tiltag		
Tiltagsbemærkninger

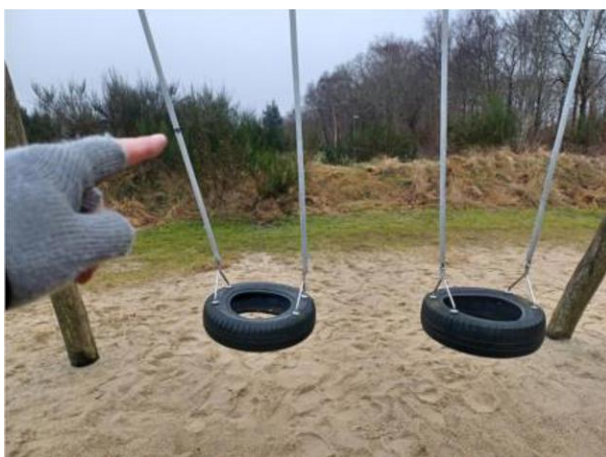
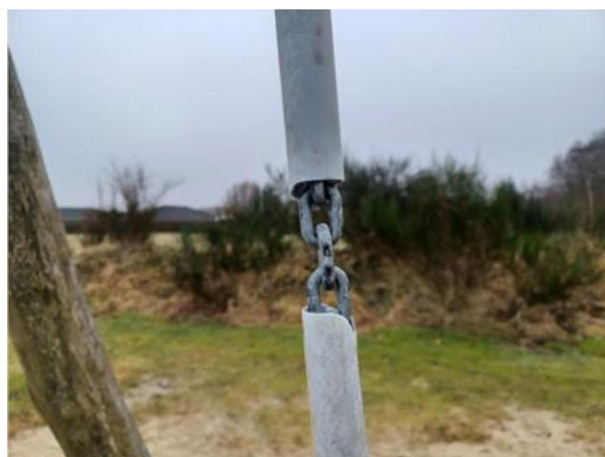
Anmærkning		Risikovurdering: 4 - Lav
Beskrivelse	Korrigerende vedligeholdelse	
Status	Åben	
Bemærkninger	Der er brud på viste kædebeskyttelse.	
Tiltag		
Tiltagsbemærkninger

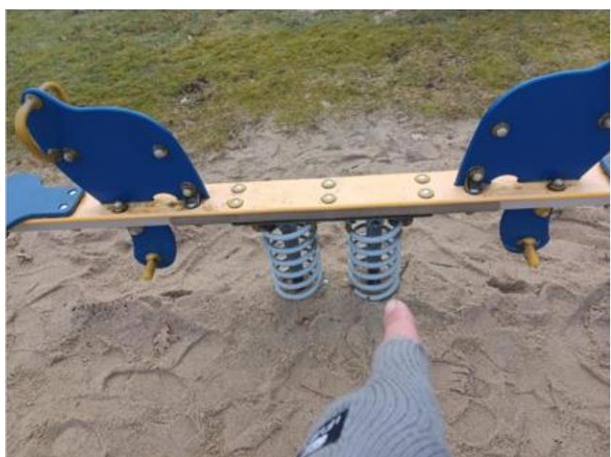
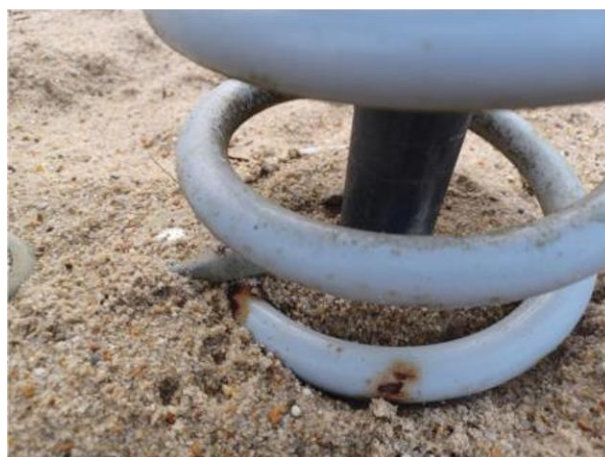
Anmærkning		Risikovurdering: 5 - Ubetydelig
Beskrivelse	Viste metaldele viser tegn på rust. Metaldele skal være bestandige over for atmosfæriske påvirkninger og katodisk korrosion. EN1176 Del 1 Pkt. 4.1.4 Metaller	
Status	Åben	
Bemærkninger	Der er konstateret begyndende rust på fjederen.	
Tiltag		
Tiltagsbemærkninger

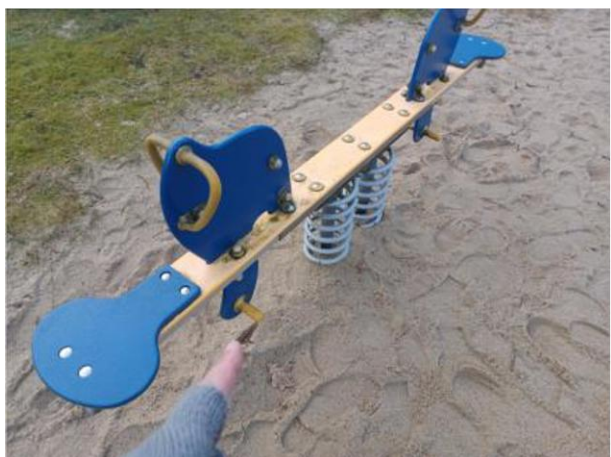
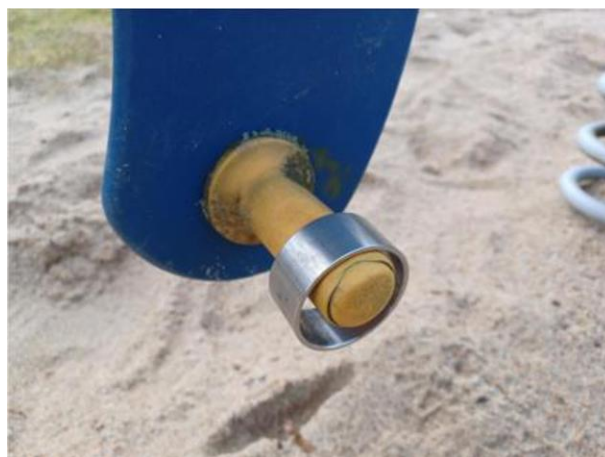
Anmærkning		Risikovurdering: 3 - Uønsket
Beskrivelse	Fodstøtten rager ud over test ringen ved prøvning. Ringen har et indvendigt mål på 44mm og en bredde på 22mm. BEMÆRK: Dette krav er kommet ind i standarden efter revisionen der trådte i kraft efter 1. juni 2009. Redskabet er ikke produceret efter den nye standard. Der er ikke krav om at redskabet skal opgraderes til den gældende standard. EN1176 Del 6 Pkt. 4.6 Fodstøtter	
Status	Åben	
Bemærkninger		
Tiltag		
Tiltagsbemærkninger
