# LEGEPLADSINSPEKTION

Udført for:  
Grundejerforeningen Norgesgade, Islandsgade og  
Grønlandsgade

**Inspektionstype: Årlig hovedinspektion**

**Rapportnr.: SDR2775**  
**Ordrenummer: 00001389**

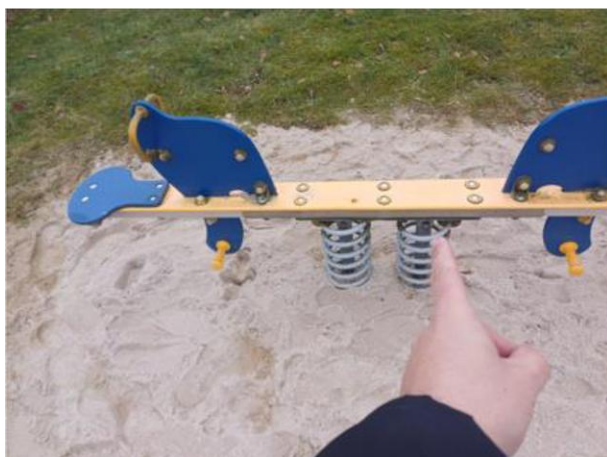
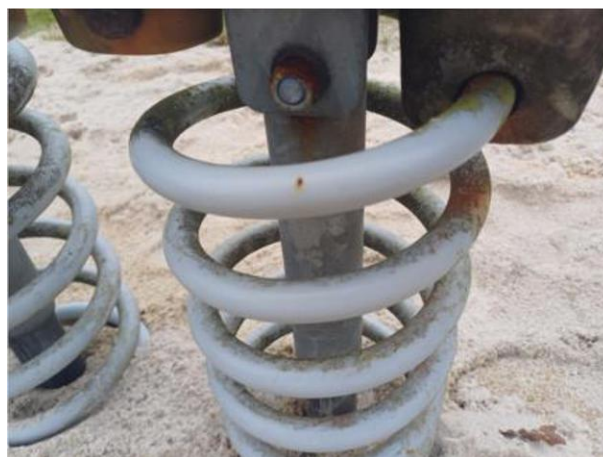
Risikovurdering: 5 - Ubetydelig

Beskrivelse	Viste metaldele viser tegn på rust. Metaldele skal være bestandige over for atmosfæriske påvirkninger og katodisk korrosion. EN1176 Del 1 Pkt. 4.1.4 Metaller
Status	Åben
Bemærkninger	Der er konstateret begyndende rust på fjederen.
Tiltag	
Tiltagsbemærkninger

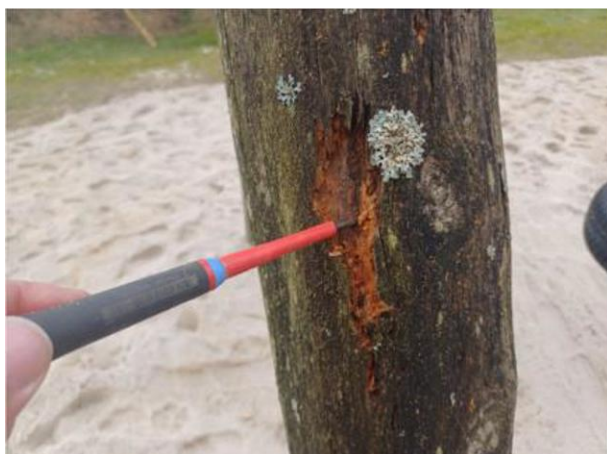
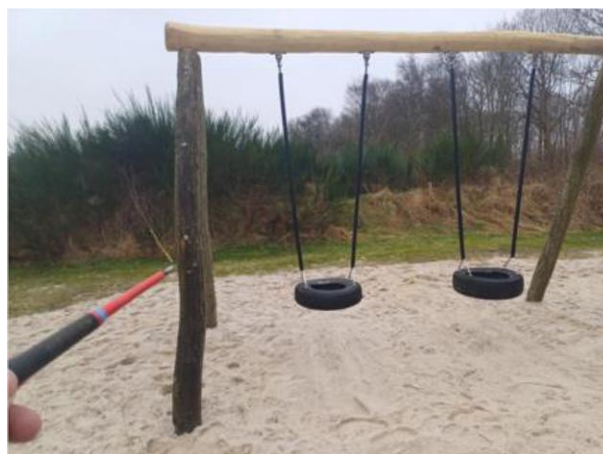
Risikovurdering: 5 - Ubetydelig

Beskrivelse	En skruetrækker kan presses ind i viste trækomponenter som er i forfald. Korrigerende vedligeholdelse
Status	Åben
Bemærkninger	Splinten er i forfald.
Tiltag	
Tiltagsbemærkninger

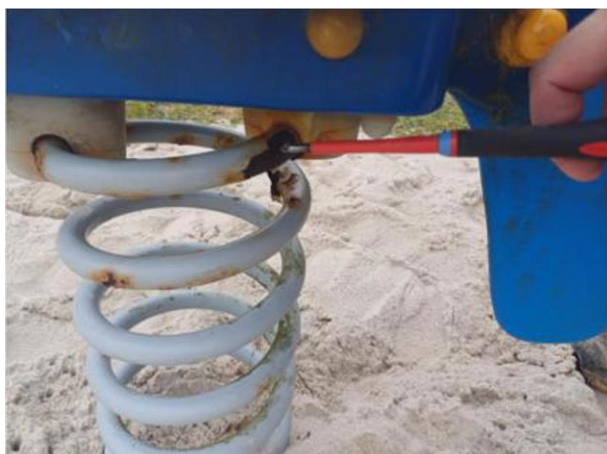
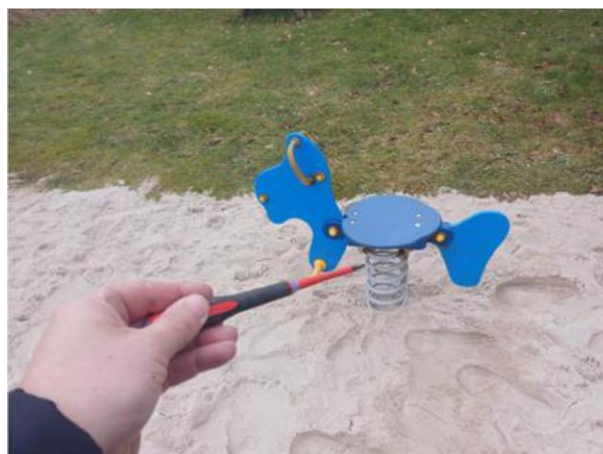
Risikovurdering: 5 - Ubetydelig

Beskrivelse	Viste metaldele viser tegn på rust. Metaldele skal være bestandige over for atmosfæriske påvirkninger og katodisk korrosion. EN1176 Del 1 Pkt. 4.1.4 Metaller
Status	Åben
Bemærkninger	Der er konstateret begyndende rust på fjederen. Det kan evt slibes og males.
Tiltag	
Tiltagsbemærkninger
